WONINGBLOK OPGEVIJZEL

Project: Casco renovatie 10 woningen Noorder I, Amsterdam
Opdrachtgever: Bewoners vereniging Noorder I, Amsterdam
Aannemer: Hamaker bv, Amsterdam
Architect: Bouwtechnisch Adviesburo A.J. van der Spek, Purmerend
Vizelbedrijf: De Boer Baarn bv, Baarn
Bouwkosten: f 90.000,- per woning
Bouwtijd: sept. '90 - mrt. '91

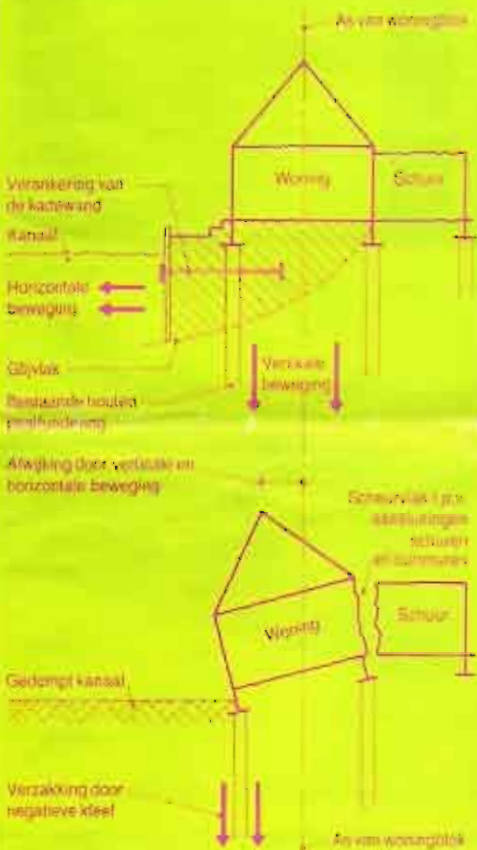
Principeschets van de verzakking

1. In de vorige eeuw kon men nog geen sonderingen maken. Inzicht in de bodemopbouw ontbrak dus. Men heide door tot men dacht, dat een stabiele laag bereikt was. Dit is kennelijk niet het geval geweest. Gevolg: een neerwaartse beweging.
2. Voor het woningblok heeft een gracht gelegen, die nu gedempt is. De kadewand is waarschijnlijk onvoldoende diep verankerd. Gevolg: een horizontale beweging. (Beide krachten veroorzaken kanteling)
3. Onder het gewicht van het zandpakket in het gedempte kanaal, is het woningblok verder naar beneden getrokken (negatieve kleeft). Een proces dat nog niet ten einde is. Gevolg: nazakken.

1. De houten funderingspalen rusten op een ondeugdelijke laag. Dit was de oorzaak van de verticale verzakking;
2. De vroegere kadewand was onvoldoende diep verankerd. Oorzaak van de kanteling voorover;
3. Het gewicht van het zandpakket waarmee het kanaal gedempt was, trok de houten palen verder naar beneden (negatieve kleef). Oorzaak van de meest recente verzakking.

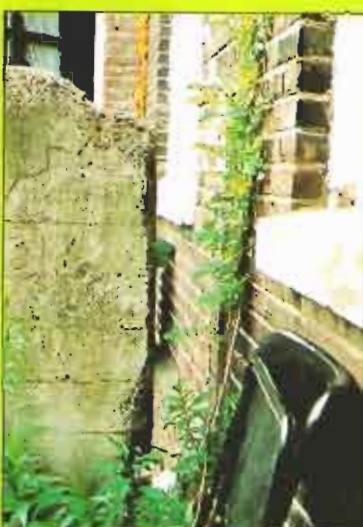
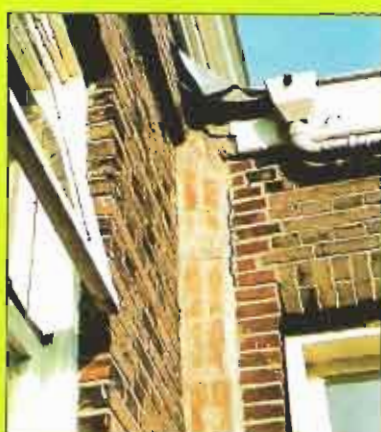
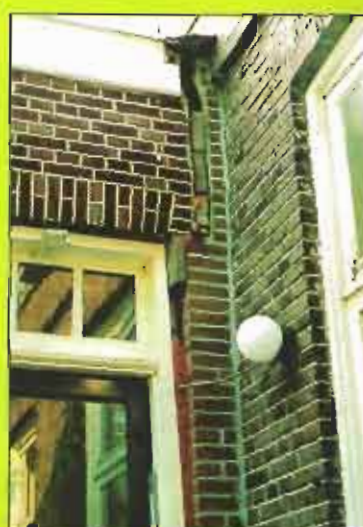
Onderheide schuurtjes en tuinmuren zijn op hun plaats gebleven. Op foto twee 2 is een tapscheurvorm te zien. Een gevolg van de kanteling.

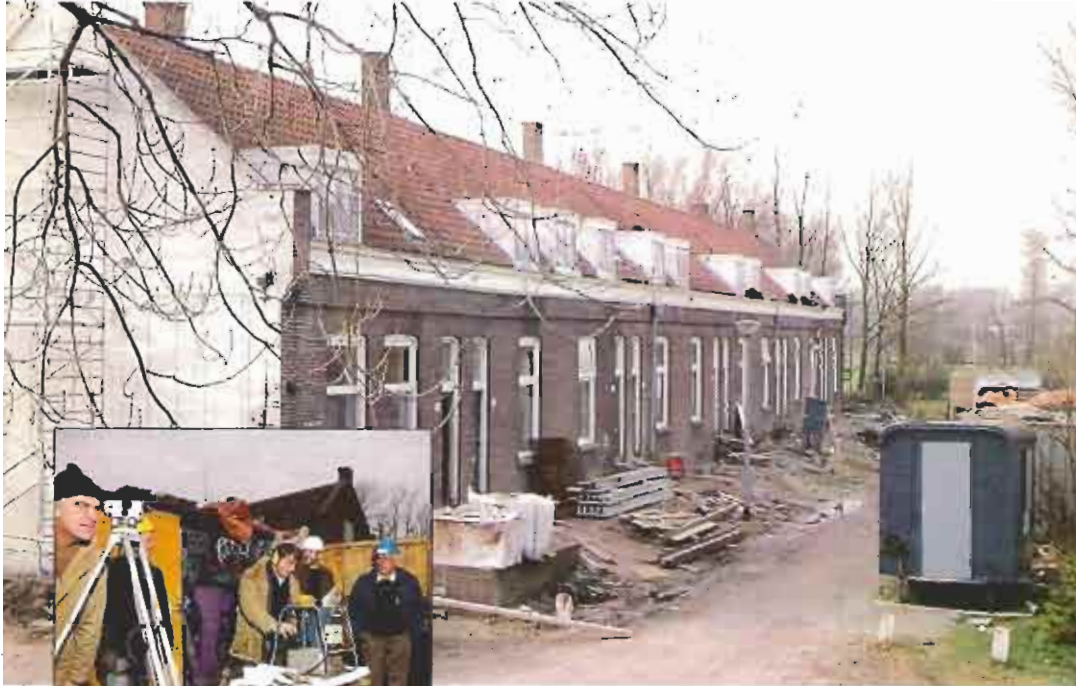
Voor en na het vizelen. Het resultaat van de vizelwerkzaamheden blijkt vooral, als je de goot- en daklijn op de twee foto's voor elkaar vergelijkt. De doorbuiging op foto 1 is verdwenen op foto 2. De oliedruk op de vizelgroepen kan nauwkeurig gevolgd worden met een meterpaneel. De bewegingen van het woningblok ontstaan ook niet aan de waarneming. Met een waterpasinstrument controleert men de gegevens van een voerstralapparaat, dat over een langere afstand onnauwkeurig blijkt.

Op een paneel houdt men de oliedruk van de vijzelgroepen nauwlettend in de gaten. Met behulp van de voerstraalmethode worden de bewegingen gevolgd. Ter controle staat hier een waterpasinstrument.
