WONINGBLOK OPGEVIJZEL

Project: Casco renovatie 10 woningen Noorder I, Amsterdam
Opdrachtgever: Bewoners vereniging Noorder I, Amsterdam
Aannemer: Hamaker bv, Amsterdam
Architect: Bouwtechnisch Adviesburo A.J. van der Spek, Purmerend
Vizelbedrijf: De Boer Baarn bv, Baarn
Bouwkosten: f 90.000,- per woning
Bouwtijd: sept. '90 - mrt. '91

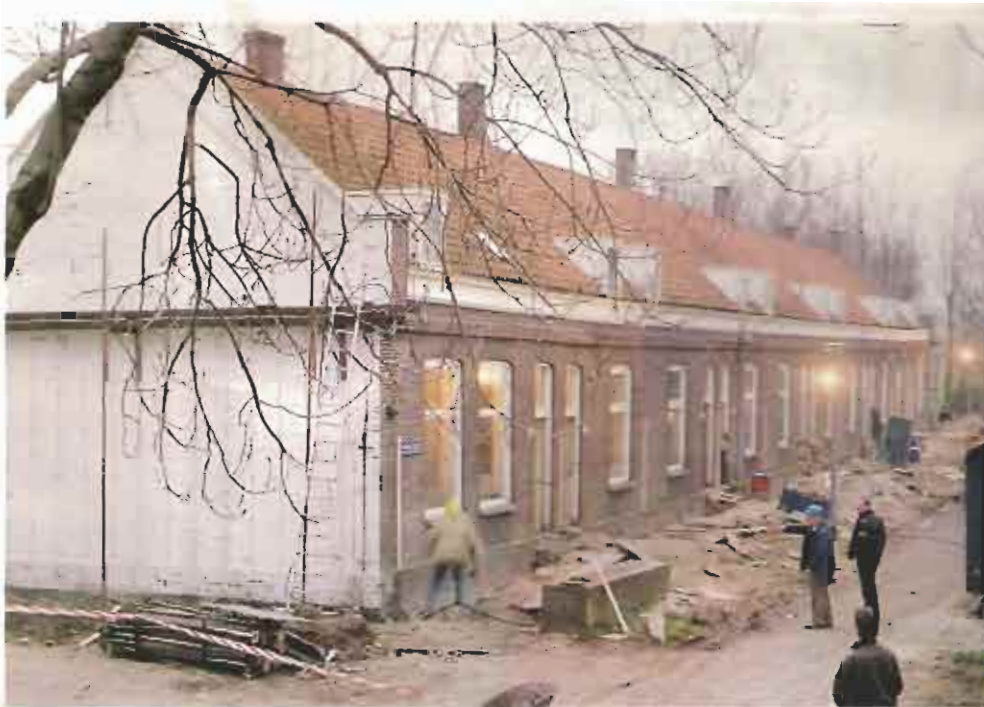
Principeschets van de verzakking

1. In de vorige eeuw kon men nog geen sonderingen maken. Inzicht in de bodemopbouw ontbrak dus. Men heide door tot men dacht, dat een stabiele laag bereikt was. Dit is kennelijk niet het geval geweest. Gevolg: een neerwaartse beweging.
2. Voor het woningblok heeft een gracht gelegen, die nu gedempt is. De kadewand is waarschijnlijk onvoldoende diep verankerd. Gevolg: een horizontale beweging. (Beide krachten veroorzaken kanteling)
3. Onder het gewicht van het zandpakket in het gedempte kanaal, is het woningblok verder naar beneden getrokken (negatieve kleeft). Een proces dat nog niet ten einde is. Gevolg: nazakken.

Het woningblok was ongelijkmatig verzakt. De linkerkopgevel is op zijn plaats gebleven; de rechter vertoonde aan de voorgevelzijde een verzakking van 12 cm en in het midden van de voorgevel

1. De houten funderingspalen rusten op een ondeugdelijke laag. Dit was de oorzaak van de verticale verzakking;
2. De vroegere kadewand was onvoldoende diep verankerd. Oorzaak van de kanteling voorover;
3. Het gewicht van het zandpakket waarmee het kanaal gedempt was, trok de houten palen verder naar beneden (negatieve kleef). Oorzaak van de meest recente verzakking.

Bij renovatie wordt, als het goed is, een woningblok opgevijseld. Maar ze heeft men zich zo letterlijk aan zijn woord gehouden als in Schellingwoude hebben ze een compleet woningblok van 10 woningen op vijzels geplaatst zijn geheel omhooggebracht. Een compleet nieuwe fundering, balken (50 en palen systeem 'De Waal', zal in de toekomst verzakking voorkomen.
